RAPPORT DE VISITE

Visite d'une heure avec un état des lieux visuel et apparent des structures, gros œuvre, second œuvre, d'un local situé en rez de chaussée et au sous-sol d'un immeuble d'habitation, loué comme logement. Ce document n'a pour but que de donner un rapport indicatif de l'état du local d'habitation et doit être complété si des travaux devaient être entrepris par une étude émanant d'un bureau d'étude spécialisé.

Il m'a été demandé par le propriétaire de constater dans l'appartement l'état des murs, du sol et plafond à proximité des fenêtres de la façade situé côté rue et l'état du mur extérieur de cette même façade.

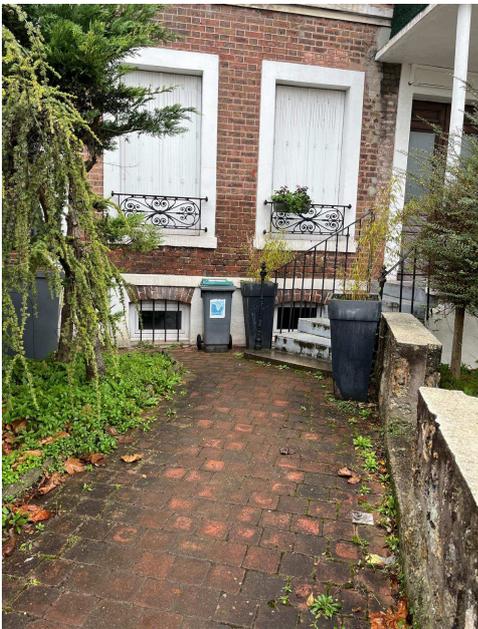
Cour avant gauche (sous-sol : cuisine et Sdb concerné)

A l'extérieur je découvre donc un rez de chaussée surélevé et une façade en petite brique pleine dont la partie basse semble humide et les joints sont détériorés (photos 0) et un sous-sol déterré avec une façade recouvert d'un enduit + peinture certainement étanche.

Les murs en brique extérieure aussi en mauvais état (briques poreuses, joints inexistant, fissures sur les appuis cela participe au fait que de l'humidité traverse la paroi extérieure amenant un surplus d'humidité dans les pièces

-
- *A faire par la copropriété rejointoiement des briques (information transmise par le client travaux devant se réaliser en mars 2025).*
-

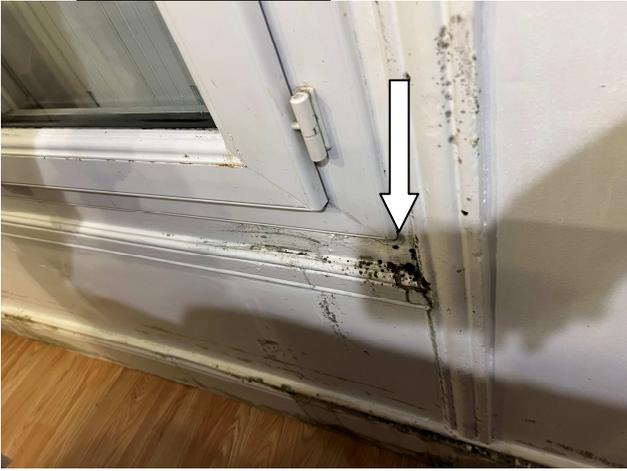
Photo 1

A l'intérieur au rez de chaussée je découvre sur les murs du rez de chaussée donnant sur la rue des traces de moisissure noire et une forte odeur de moisissure (photos 1,2,3,4,5), au testeur le mur est humide (je suis sur des valeurs maximale). Le panneau intérieur du mur est aussi très froid je constate 12,8 à 13,9°. (photos 6,7,8).

- Ventilation sur les fenêtres du salon, dévisser les grilles extérieures et intérieures, percer toute la largeur de la grille à la place des 4 trous (qui n'assure pas le débit obligatoire de 75m³/h), puis reposer grilles
- Gratter le bas du mur au niveau des cloques et des moisissures + les sécher au minimum 1 journée
- Prévoir une fixation de rail pour cloison style avec un panneau résistant à l'humidité type « HABITO » Ne pas utiliser de ba13 classique ou hydrofuge.
- Pose d'un isolant résistant à l'humidité du type laine de roche ou polystyrène extrudé sur au minimum 6cm en sachant qu'il est préférable que l'isolant ne colle pas le mur extérieur + peinture classique (afin d'éviter le point de rosée, c'est à dire la transformation de la vapeur d'eau en eau sur la paroi froide).

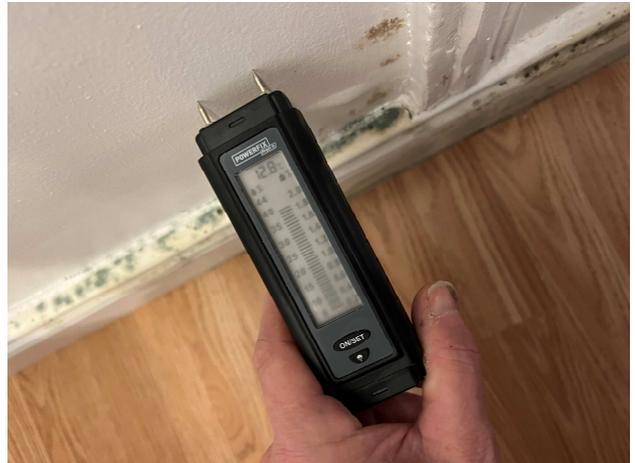
Photo 6 Dans le plâtre humidité importante à 12,8°

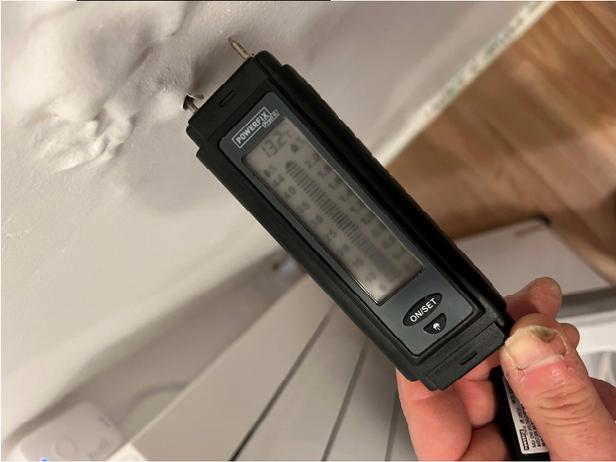
Photo 7 Dans le plâtre humidité maximum à 13,2°

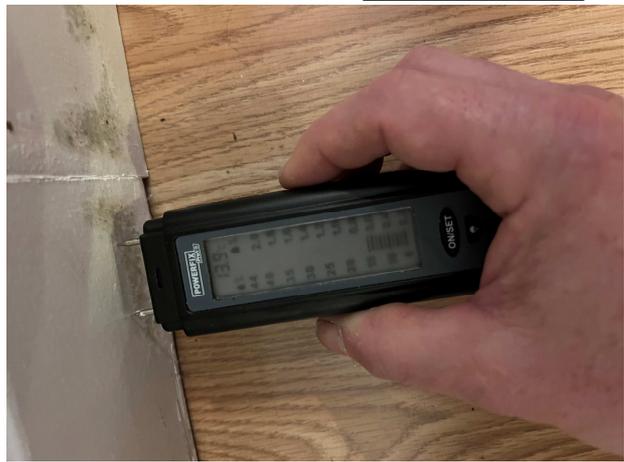
Photo 8 Dans la plinthe bois petite trace humidité à 13,9°

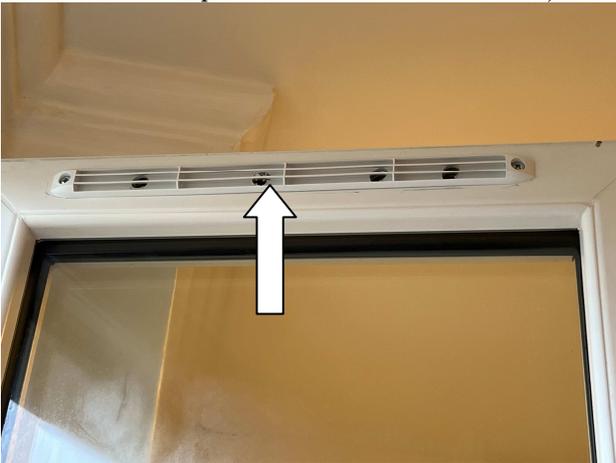
Les grilles d'entrée d'air réalisées par le propriétaire ont été rajouté après la fabrication des 2 fenêtres de la pièce du Rdc (photos 9,10) ainsi que les pièces du sous-sol (photos 11). Je constate que les trous percés sont trop petits par rapport à ce qui est demandé il représente seulement 1/5 de la surface.

Photo 9 Que 4 petits trous (insuffisant)

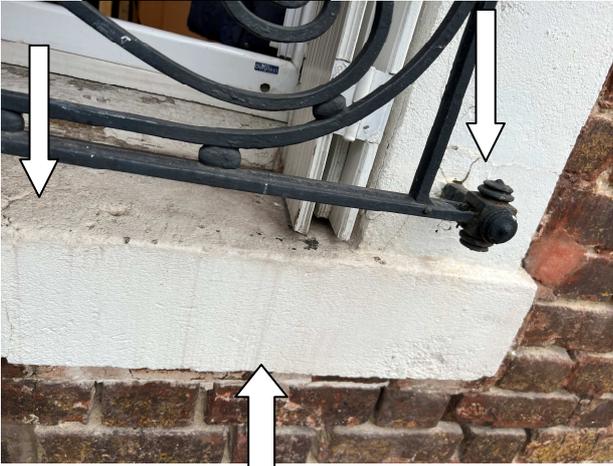
Photo 14

Structure : Le mur est en petite brique et joint très dégradé en partie basse du rez de chaussée, au sous-sol il est recouvert d'un enduit plastifié qui n'est pas à la chaux, l'enduit est détérioré sur au moins 1,00m de hauteur, quant il pleut beaucoup de l'eau venant de la cour maçonnée s'infiltrer sur le bas du mur amenant certainement par capillarité de l'humidité en détruisant sa cohésion et son revêtement. (photo 14).

Fissure sur l'appuis et au droit des fixations des gardes corps. (photo 14).

Absence de joint étanche à l'eau et à l'air (silicone entre bois et PVC). (photo 14).

- Réalisation d'un joint silicone en partie basse entre le bâti existant des fenêtres bois et la fenêtre Pvc.
- Réparer les fissures sur l'appui de fenêtre et au niveau de l'encrage des garde-corps.

- A créer si inexistant : Au rdc vérifier si il y a bien présence d'une goutte d'eau sous les 2 appuis de fenêtre. (afin que l'eau de l'appuis ne coule pas sur le mur d'allège)

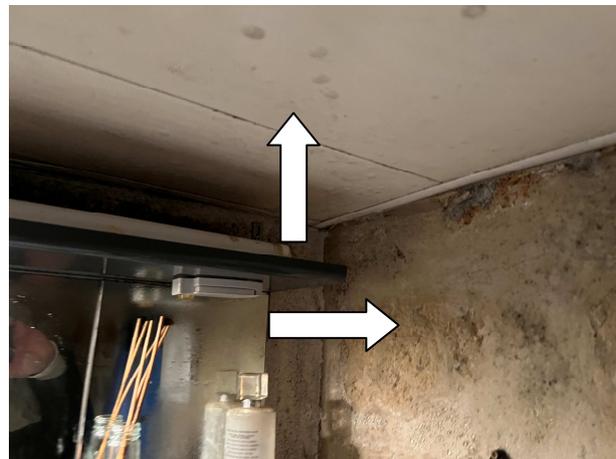
Photo 18

- Salle de Bains il sera très difficile sans isoler de lutter contre l'humidité se trouvant au plafond car il y a aussi le phénomène du point de rosée. Nous n'avons pas d'isolant sur le mur ni au niveau du plancher et plafond (Photo 18 et 19) de plus pas isolé et se trouvant sous le poche extérieur non clos exposé aux intempéries. Comme nous nous trouvons une salle de bain les gouttelettes d'eau se concentrent au niveau (des parois froides) donc au niveau du plafond en PVC qui est étanche bloque la migration et la pénétration dans le support de l'eau. Le mur lui est en pierre et se charge et se décharge en humidité (ce qui empêche la création d'humidité constante et évite le développement des moisissures) (Photo 15). Il faut donc démonter le pvc isoler le plafond avec un polyuréthane par exemple et reposer le plafond.

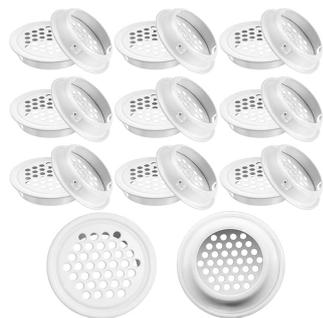
Photo 20

- Dans le salon et la cuisine il y a par contre bien une isolation et un ba13 ce qui permet de ne pas avoir le même phénomène de moisissures qu'au RDC (par contre après ouverture de la trappe je constate que l'isolant mince est complètement mouillé), je préconise donc que cette humidité soit absorbée par la Vmc plus puissante et en créant sur le ba13 en partie haute et en partie basse des toutes petites bouches rondes afin de permettre que l'air circule et donc assèche l'isolant. (photo 20)
